Ferð bygginganefndar Fljótsdalshrepps þann 16. október 2010 á Fljótsdalsheiði.

Varðar: Jarðvegsfrágang við Jökulsárveitu

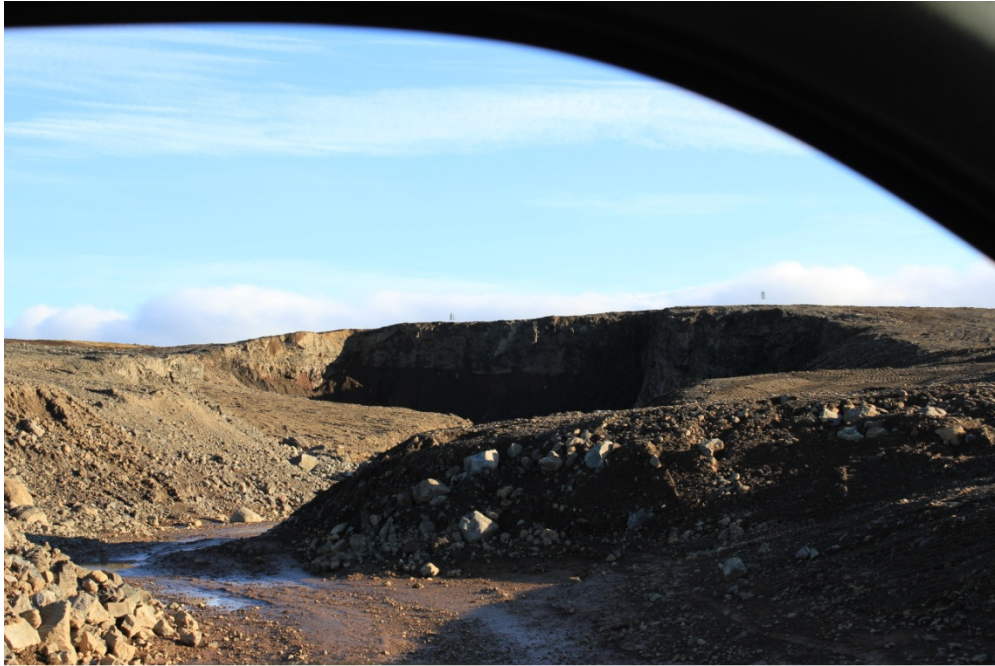
Búið er að móta flestar námur og verður þeim lokað með sáningu. Ein náman sker sig þó úr að mati nefndarinnar. Sú náma er staðsett við Kelduárlón. Náman hefur verið grafin í mel og eftir stendur allt að 20 m hár klettaveggur. Klettabrúin gæti reynst hættuleg sérstaklega fyrir menn á vélknúnum ökutækjum. Búið er að setja upp tvö aðvörunarskilti með 50 m millibili uppi á brún klettaveggjarins að sögn eftirlitsmanns, en nefndin vill koma þeim athugasemdum á framfæri að þarna geti verið hætta fyrir hendi. Spurning er hvort meiri hindrun á brún væri framkvæmanleg til að hindra möguleg slys. Sjá myndir af námunni á næstu síðu.

Horft inn í námuna

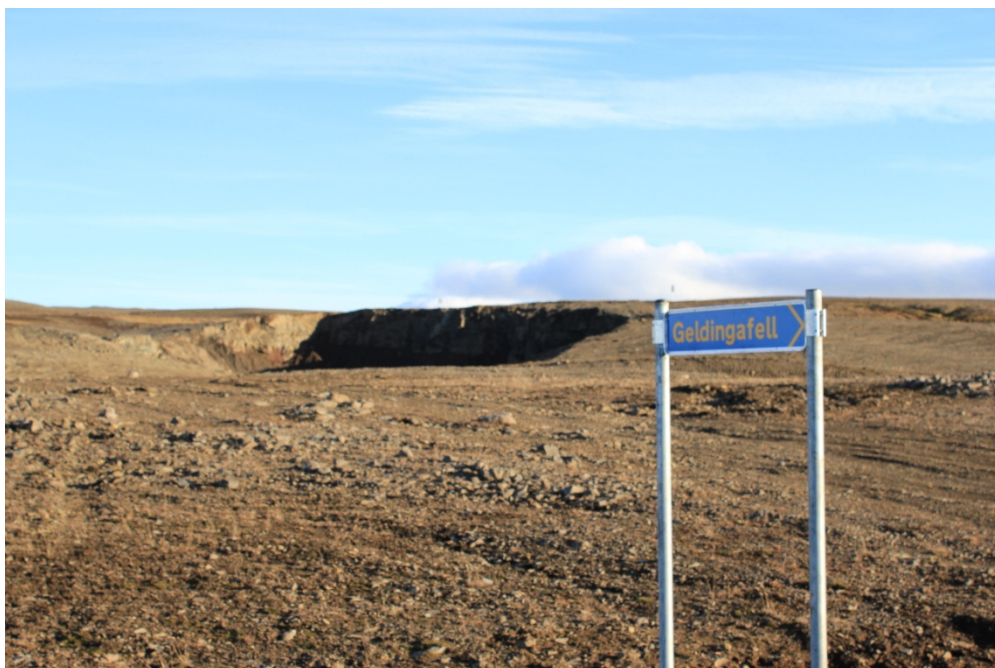
Horft að námu frá vegi
