Hengifossskýrsla 2023

• **Vatnajökulsþjóðgarður**
• **Lifandi samspil elds og iss**
• Samþykktur á heimsminjaskrá 2019

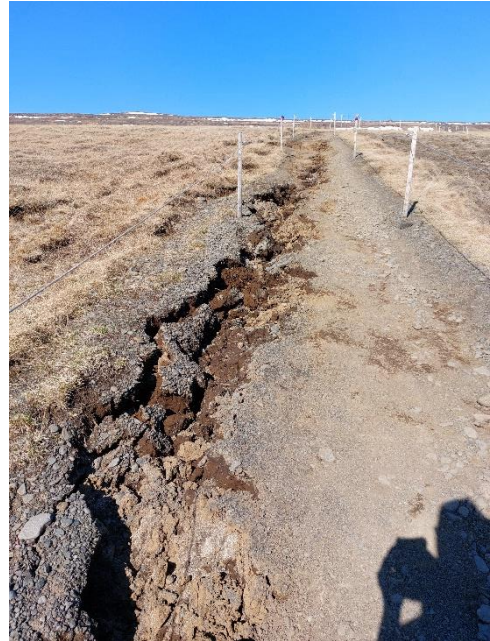
Göngustígurinn innan við Hengifossárgil kom illa undan vetri. Mikið hafði runnið úr stígnum á löngum köflum, þar á meðal hafði runnið undan pöllunum sem komið var fyrir inni í gilinu sumarið 2020. Bönd sem sett voru upp sumarið 2022 höfðu víða slitnað. Stígurinn utan við Hengifossárgil stóð veturinn vel af sér og engar úrbætur voru þarfar á honum. Hins vegar er sá stígur of brattur á köflum sem gerir göngufólki erfitt fyrir. Ytri-Sellækur var farinn að renna með göngustígnum og göngufólk átti það til að fara út fyrir stíginn til að forðast bleytuna.

Mynd 1: Runnið hafði úr stígnum á löngum köflum. Ljósmyndari: Ragna Fanney Jóhannsdóttir.

Í ágúst var Kjartan Benediktsson og fleiri fengnir til að laga göngustíginn innan við gilið þar sem úrrennsli hafði verið mikið. Stígurinn var sléttaður og í hann borin ný mól.

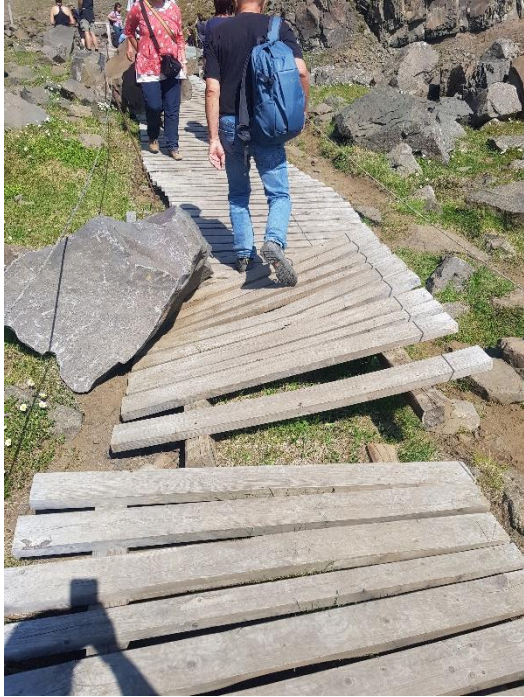
Sumarið 2022 voru settar upp göngubrýr á tveimur stöðum yfir Hengifossá og stígur lagður utan við Hengifossárgil. Nú geta því gestir gengið hringleið sem minnkar álagið á stígnum innan við gilið. Eldri stígurinn kom illa undan vetri, mikið hafði runnið úr stígnum og undan trépöllum sem settir voru upp sumarið 2021. Við það urðu pallarnir mjög valtir og gestir gengu frekar utan við stíginn. Á svæðinu framan við Ytri-Sellæk myndast mikil drulla þegar rignir ásamt því að lækurinn er farinn að mynda sér farveg í gönguleiðinni. Trépallarnir eru farnir að veðrast ágætlega og verða ekki eins sleipir í bleytu og áður.

Mynd 3: Pallar voru valtír. Ljósmyndari: Rán Finnsdóttir.

Fyrsta verkefnið var að laga trépullana eftir grjóthrunið 2021 og úrrennslið síðastliðinn vetur. Pallarnir voru réttir af en þar sem grjót lá sum staðar enn á pöllunum sem ekki var hægt að færa var hellulagt meðfram stígnum svo hægt væri að mætast á honum. Ekki var hægt að rétta alla palla af svo öruggt væri að ganga á þeim en þá voru pallarnir fjarlægðir og hellulagt meðfram úrrennslinu. Við endann á gönguleiðinni voru einnig lagðar grjóttroppur niður í árfarveg Hengifossár.

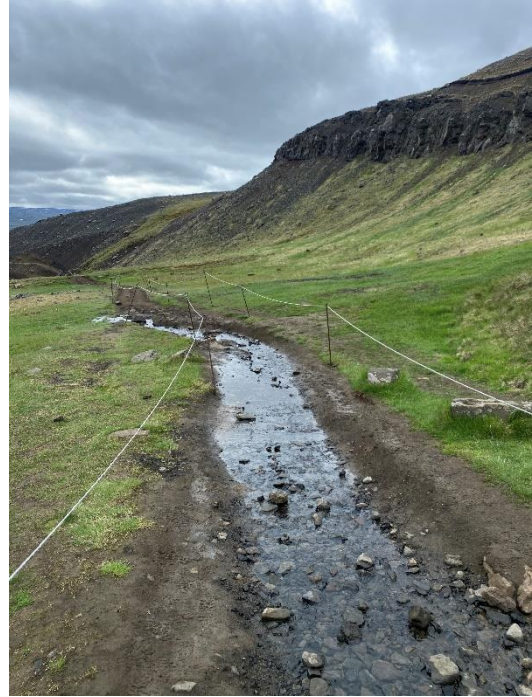
Mynd 4: Ytri-Sellækur rann inn á gönguleiðina. Ljósmyndari: Ragna Fanney Jóhannsdóttir.

- Mikilvægt er að loka fyrir villustíga sem fyrst.
- Ytri-Sellækur hefur verið til vandræða. Koma þarf í veg fyrir að vatn renni inn á gönguleiðina.
- Innan við Ytri-Sellæk þarf að klöngrast yfir grjót sem féll árið 2021. Skoða þarf úrbætur þar.

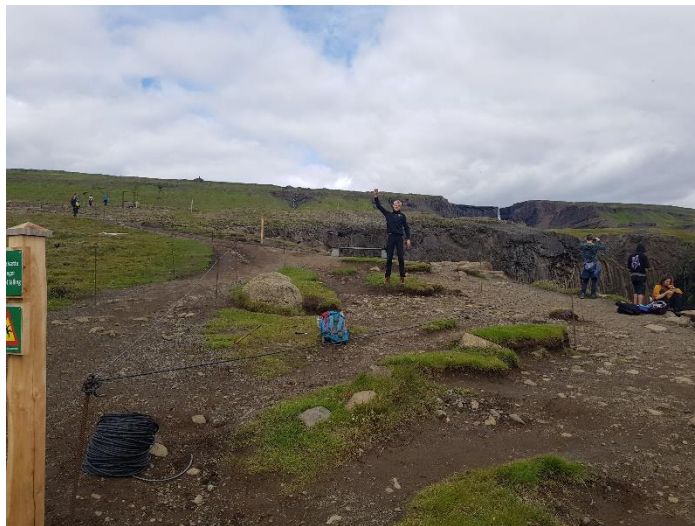
Sumarið 2022 var mikil áhersla lögð á afmörkun gönguleiða og útsýnisstaða með staurum og böndum. Á svæðum sem höfðu verið illa troðinn er gróður farinn að ná sér á strik.

Mynd 6: Afmörkuð eyja við Litlanesfoss 21. júlí 2023. Ljósmyndari: Rán Finnsdóttir.

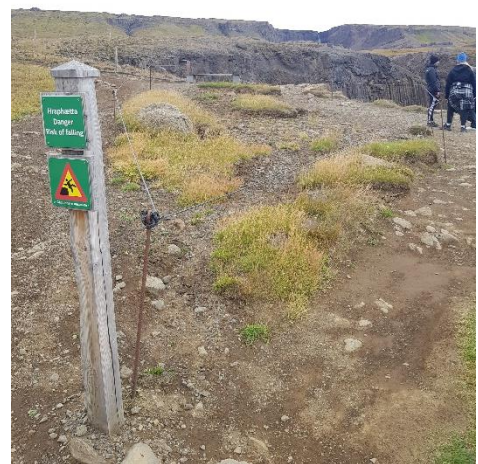
Mynd 5: Afmörkuð eyja við Litlanesfoss 6. september 2023. Ljósmyndari: Rán Finnsdóttir.

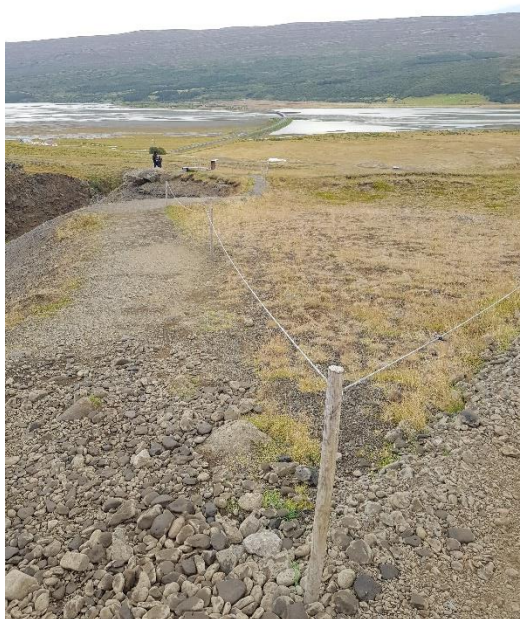
Mynd 7: Svæði afmarkað í júlí 2022. Mynd tekin 6. september 2023. Ljósmyndari: Rán Finnsdóttir.

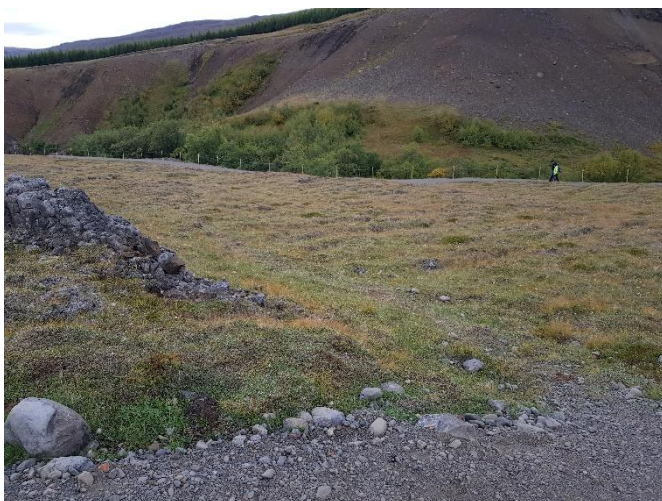
Þó ástandið sé betra á svæðum sem hafa verið afmörkuð eru allmörg svæði þar sem gestir fara út fyrir stíginn og gróður er farinn að hnigna. Villustígar hafa myndast á fjórum stöðum, þó misskýrir. Á nýja stígnum utan við gilið er mölin víða laus og veldur því að gestir ganga í grasinu til hliðar við stíginn. Á brattasta kaflanum hefur mölin einnig runnið til og grjót farið að koma upp.

Mynd 9: Villustígur farinn að myndast. Ljósmyndari: Rán Finnsdóttir.

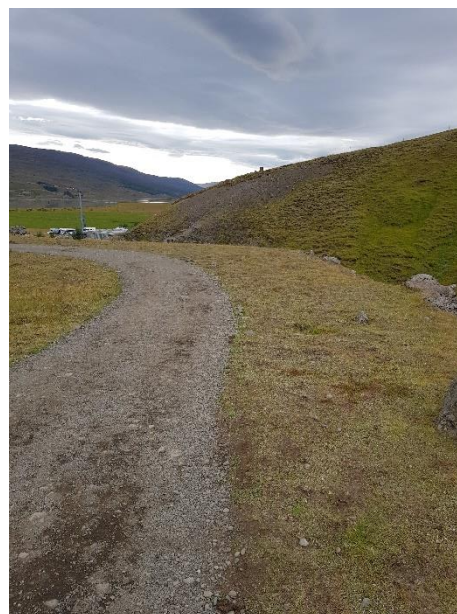
Mynd 8: Gróður troðinn niður af gestum sem vilja betra útsýni yfir gilið. Ljósmyndari: Rán Finnsdóttir.

- Æskilegt væri að beina umferð sama hringinn með einhvers konar stýringu.
- Gestir leita í betra útsýni yfir gilið og fara því út fyrir stíginn. Skipuleggja þarf útsýnisstaði á nýja stígnum utan við gilið. Einnig þarf að endurskoða skipulag á núverandi útsýnisstöðum.

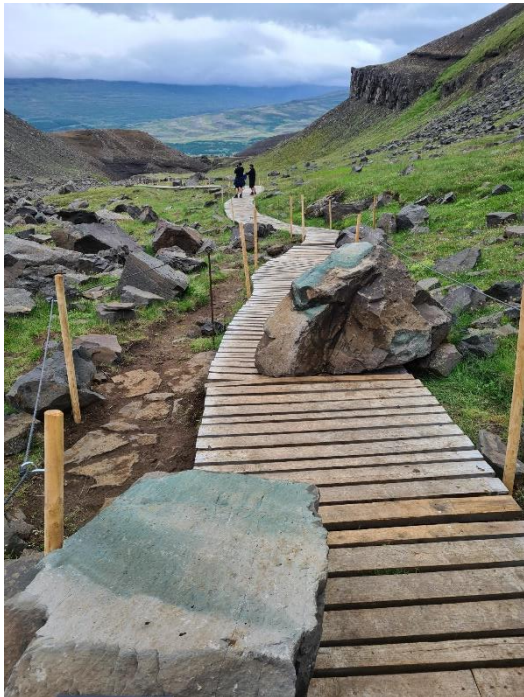
Mynd 11: Pallar réttir af og hellulagt meðfram.
Ljósmyndari: Rán Finnsdóttir.

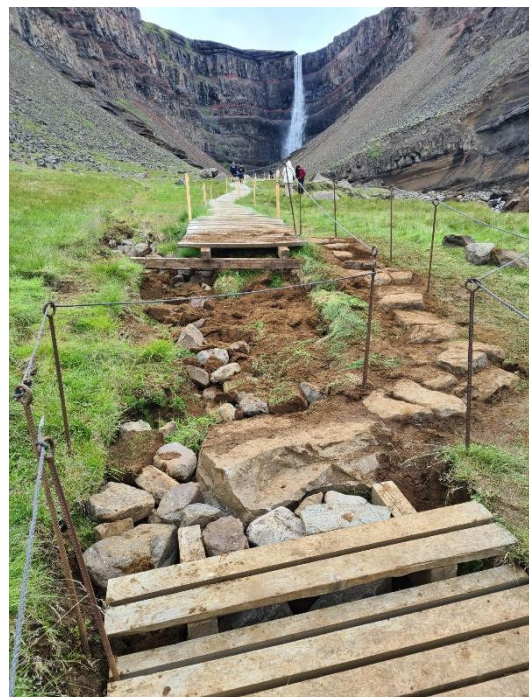
Mynd 10: Pallar fjarlægðir og hellulagt meðfram.
Ljósmyndari: Rán Finnsdóttir.

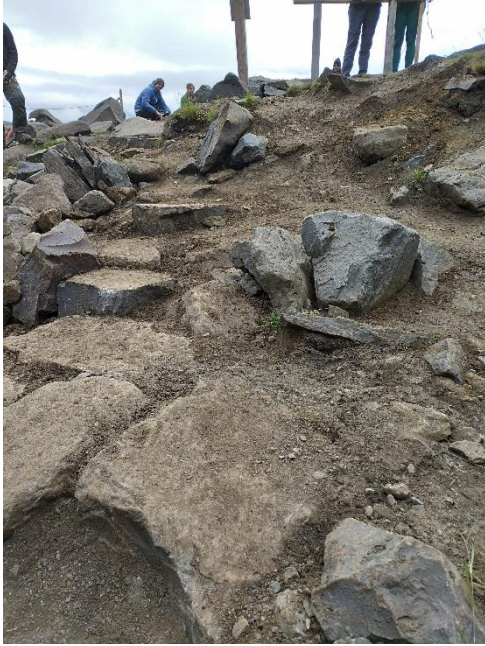
Mynd 13: Steintröppur lagðar niður í árfarveg Hengifossár. Ljósmyndari: Lea sjálfboðaliði.

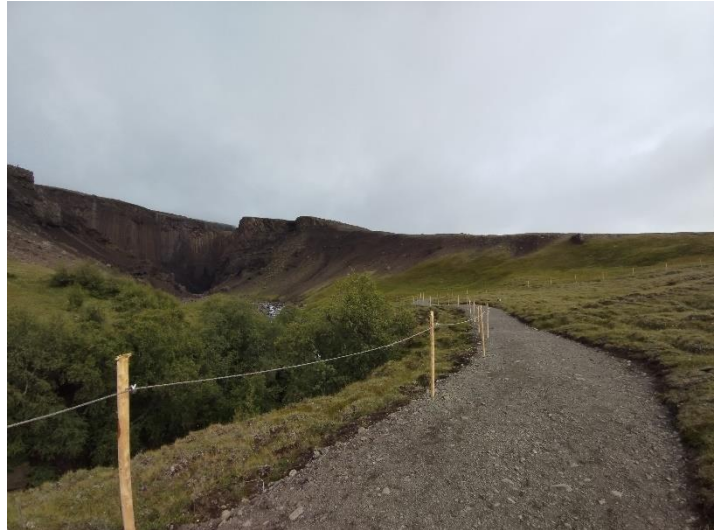
Mynd 12: Bönd sett upp meðfram gílinu. Ljósmyndari: Lea sjálfboðaliði.

Næst færðu þau sig á nýja stíginn utan við gilið og unnu að því að fela villustíg sem hafði myndast út á lítinn bergstapa en þaðan er hnífbratt niður í gilið. Bönd voru sett upp til að loka svæðinu og áfram upp með gilinu þar sem jarvegur er óstöðugur á klettabrúnunum.
